**BAZINELE HIDROGRAFICE MICI,
UNITĂȚI FUNDAMENTALE DE INTERPRETARE A
DINAMICII RELIEFULUI**

ABSTRACT: Small Drainage Basins – Fundamental Unities of Landscape Dynamics Survey. The drainage basin is firmly accepted as the main landscape erosion factor, as no other geomorphological system can provide such clear survey for its entire evolution as that of the fluvial geomorphological system.

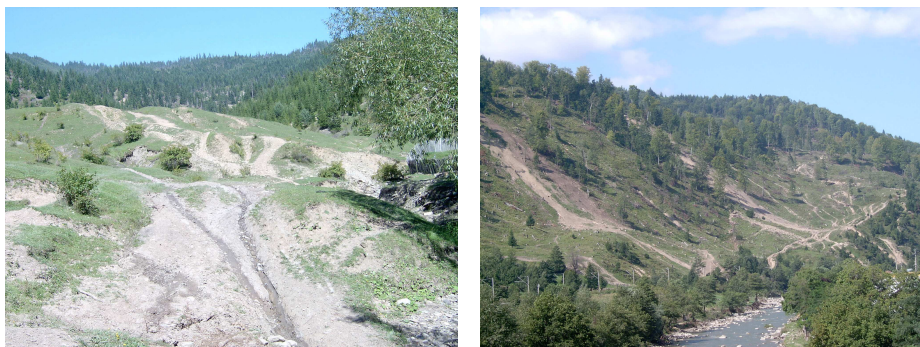
Fig. 1. Procese geomorfologice accelerate de utilizarea nerațională a versanților bazinului montan al Trotușului.

În ziua de 28 iulie 2004 în bazinul montan al Troțușului (fig. 1) au căzut cantități impresionante de precipitații care au totalizat 75 l/m^2 (între orele 12 – 13) la Goioasa, 104 l/m^2 (între orele 7 – 14) la barajul Poiana Uzului, $94,2 \text{ l/m}^2$ (între

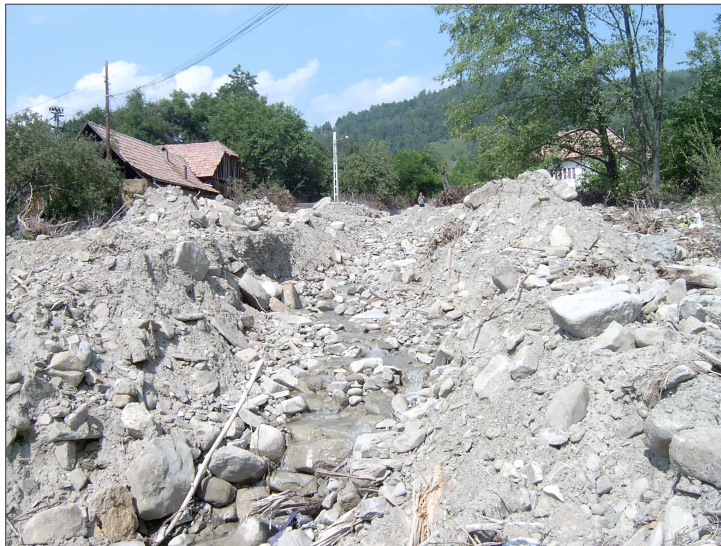
Fig.3. Supraînălțarea albiei pârâului Belegheț cu aluviunile târâte de viitura din 28 iulie 2004.

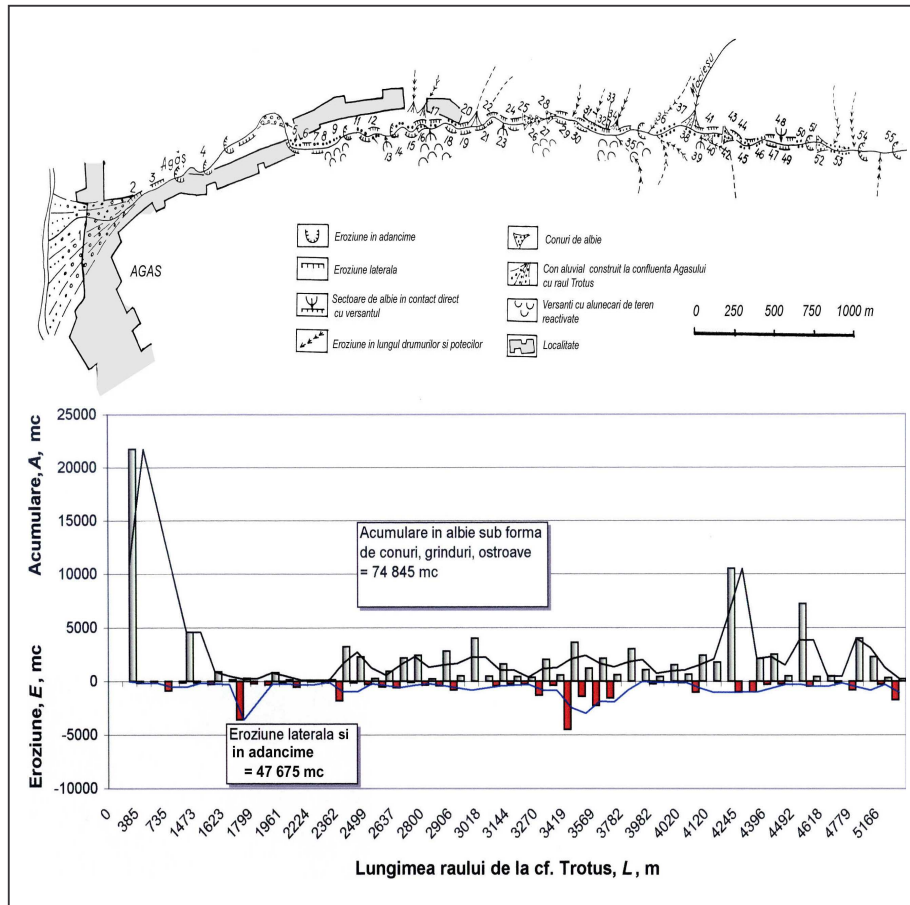
Fig. 4. Harta proceselor geomorfologice a văii Agăș după viitura din 28 iulie 2004. Numerele indică poziția punctelor de evaluare a bilanțului morfogenetic (sus). B. Volumele de depozite erodate și/ sau acumulate în lungul văii Agăș în punctele de măsurare (jos).

Valea râului Agăș a fost cartografiată pe o lungime de peste 5 km, înregistrându-se într-o bază de date lungimea sectorului afectat, tipul procesului geomorfologic, volumul de material erodat, volumul de material acumulat, dimensiunea maximă a blocurilor deplasate, prezența materialului lemnos, informații concrete asupra distrugerilor provocate structurilor antropice. Rezultatele au condus la unele reprezentări grafice concludente pentru tendințele proceselor geomorfologice urmărite (fig. 4).

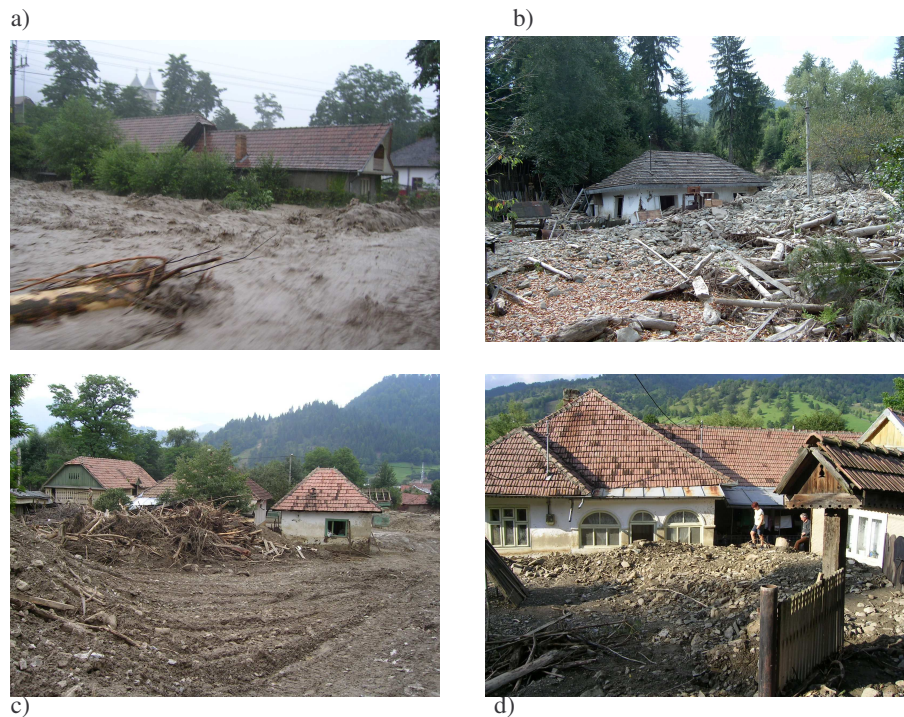
Fig. 5. a) Momentul viiturii (28 iulie 2004, ora 17); b) Dezastre după viitură, casă îngropată în aluviuni; c) și d) aluviuni depuse pe conul de dejecție al pârâului Agăș în zona locuită.

Realizând bugetul aluviunilor pe sectorul studiat, se constată o dominanță netă a proceselor de acumulare a depozitelor, în detrimentul proceselor de eroziune și dislocare a materialelor din albie și din versanți pe sectorul cartografiat. Astfel, volumele de materiale erodate au însumat peste 47 000 m³, iar cele acumulate, peste 74 000 m³. Depunerile de materiale s-au regăsit sub forma unor mari conuri de albie, grinduri, depuneri peste albia majoră și mai ales un imens con la confluența râului Agăș cu Trotuș. Acesta din urmă avea o lungime de 150 m și o bază de 180 m și a provocat unele dintre cele mai mari distrugerii zonei locuite și căilor de comunicații (fig. 5. a,b,c,d).

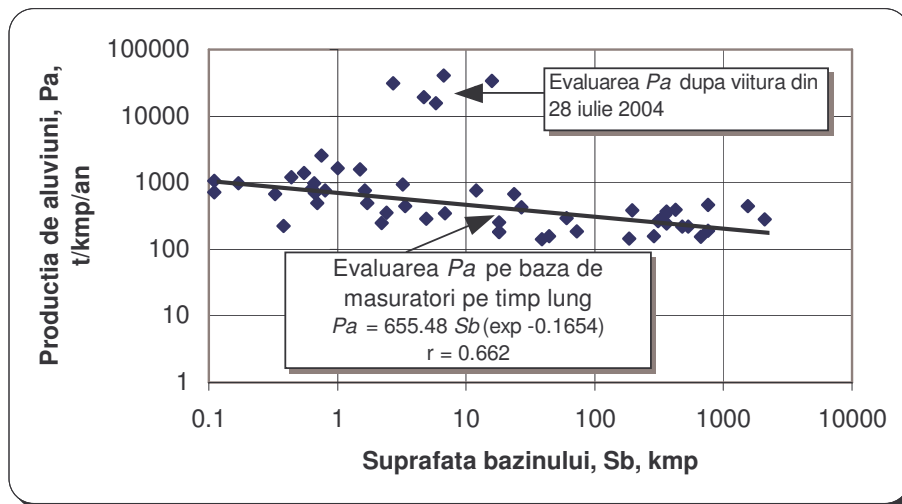
Fig. 7. Producția de aluviuni în relație cu suprafața bazinului hidrografic pentru 49 de bazine hidrografice din Carpații Orientali situate pe roci de fliș în comparație cu situația a 5 bazine mici din valea Troțușului, monitorizate după viitura din 28 iulie 2004.

Pentru a evidenția diferența între mărimea producției de aluviuni realizate în timpul acestui fenomen extrem și mărimea producției de aluviuni medii multianuale pentru condițiile bazinelor mici situate pe roci de fliș, am construit graficul din fig. 7. Se poate observa din poziția valorilor ce descriu situația bazinelor din valea Troțușului că în cele câteva ore de viitură s-au realizat dislocări și acumulări de aluviuni de 3 – 4 ori mai mari decât valorile medii multianuale care se realizează la debite de mărime moderată, cu frecvență mult mai mare (de exemplu, debitele dominante pe râurile din România au frecvențe de 1,5 ani - 3 ani). Dar eficiența acestor debite se pare că este mult mai mare tocmai datorită
